遺跡名	松橋遺跡(平成11年度登録)
所在地	山形県村山市大字名取字松橋
時代・種別	平安時代・中世:集落跡
起因事業	東北中央道(東根~尾花沢間)
調査依頼者	国土交通省東北地方整備局山形河川国道事務所
調査機関	公益財団法人山形県埋蔵文化財センター
現地調査	平成25年6月3日~平成25年10月22日
調査面積	1,800㎡
調査担当者	専門調査研究員 氏家信行(現場責任者)
	調査員 森谷康平
調査成果(10月5日現在)	
遺構	掘立柱建物跡・溝跡・井戸跡・土坑・柱穴
遺物	土師器・須恵器・陶磁器・石製品

1 調査の概要

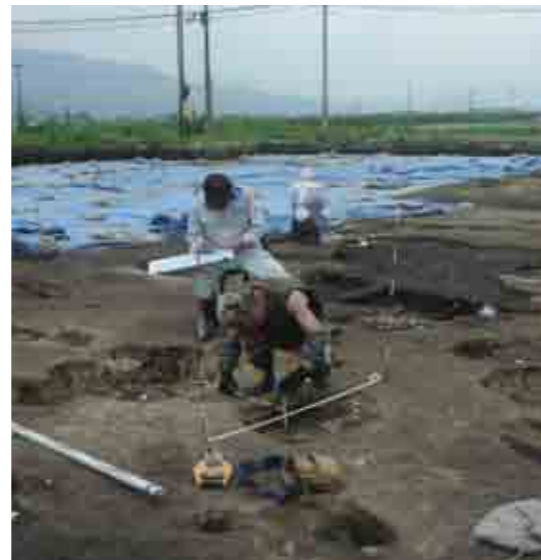
遺構の断面図作成 (北から)

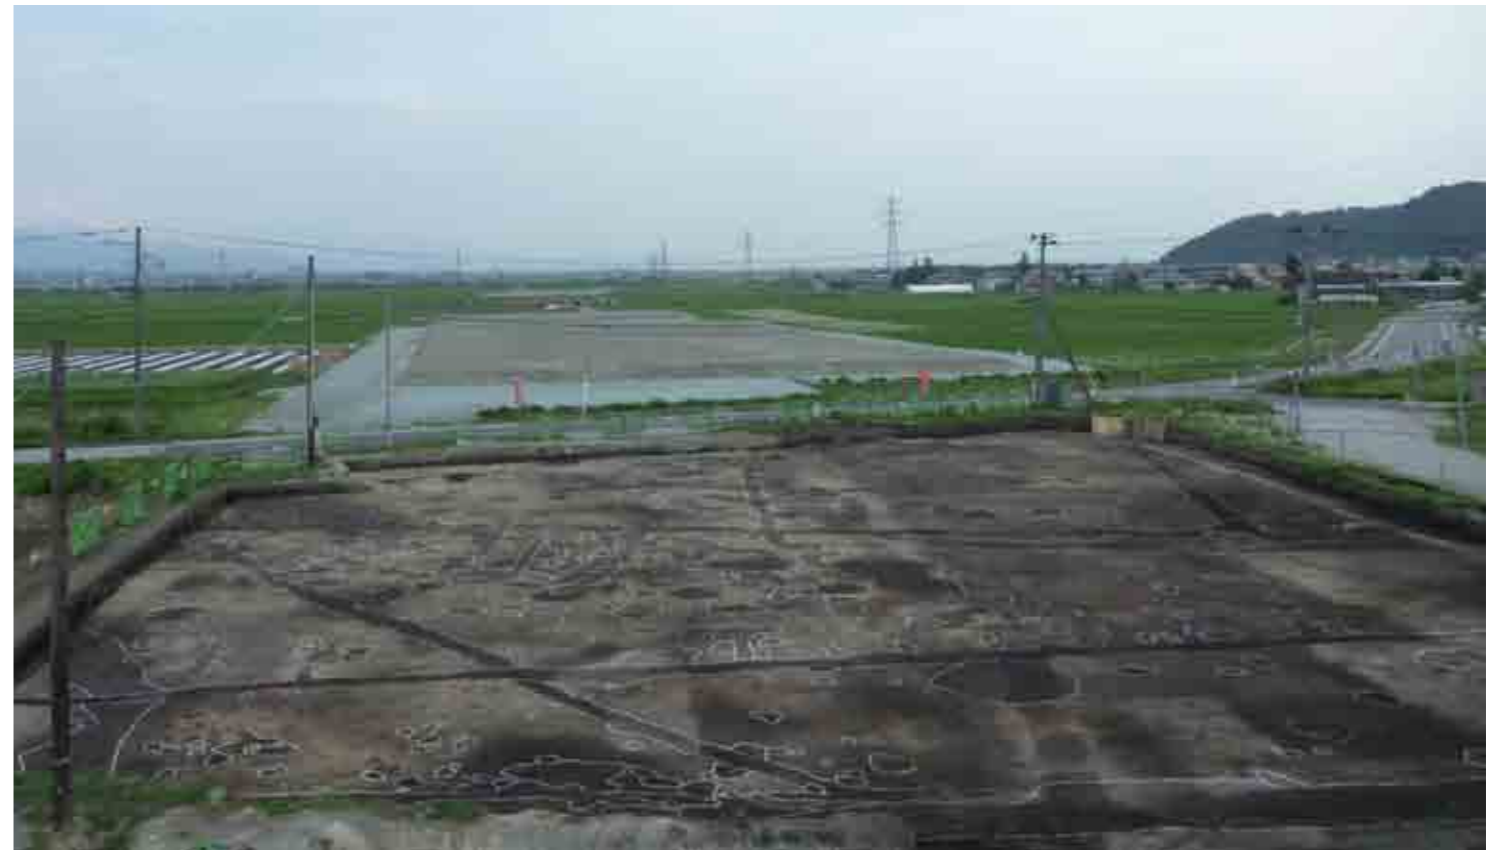
調査区全景 (北から)

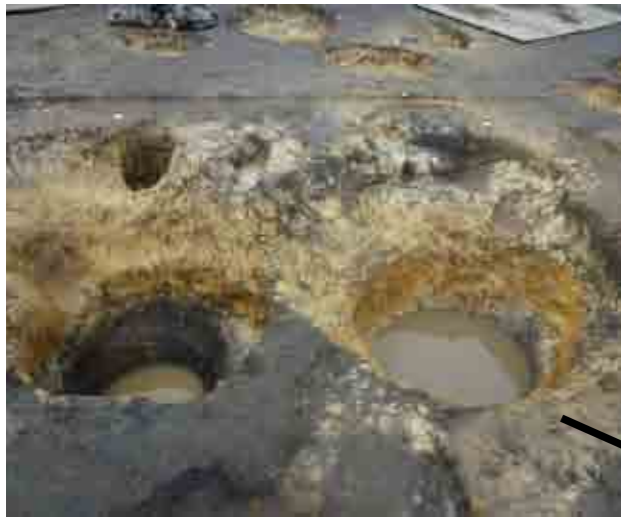
並んで見つかった SE626・627 井戸跡 (東から)

井戸跡は、10基確認されています。全て素掘りで、開口部が広く、底面が狭くなるものと、開口部と底面の広さがほぼ同じになる2つの形態がみられ、構築時期の違いが考えられます。中には、深さ1.5m以上を測るもの、石鉢などが出土した

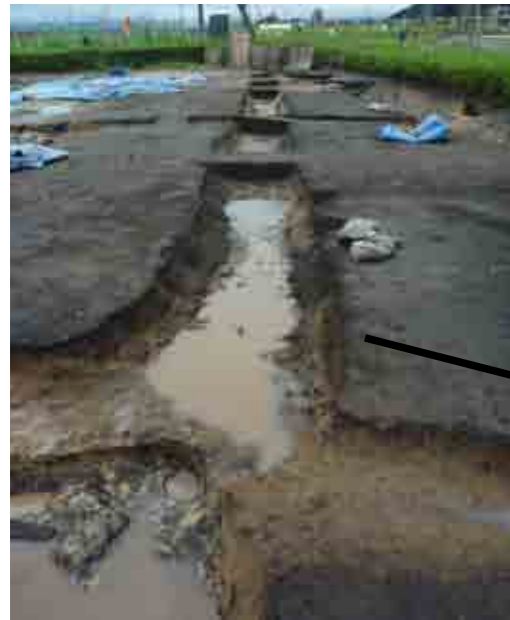
SD616 溝跡 (北から)

溝跡は南北と東西に10条ほど検出されました。幅1.5m、深さ70cmを測り調査区内をほぼ直角に曲がる区画施設と考えられる溝跡の他、東西に調査区を横断する溝跡も検出されました。

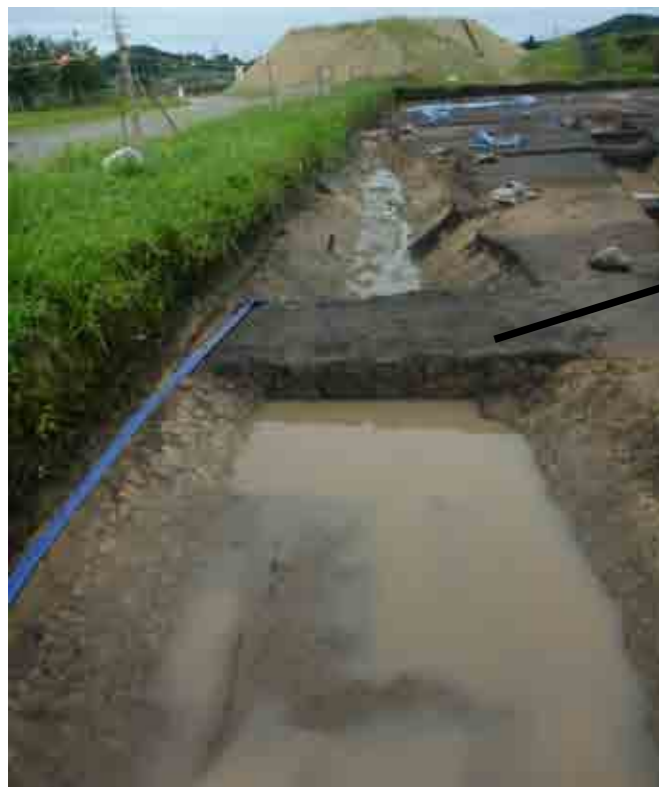
直角に曲がる SD590 溝跡 (南から)

今回の調査では、掘立柱建物跡、井戸跡、土坑、溝などの遺構と土師器、須恵器、磁器などが出土し、第1次調査区に続く平安時代と中世にわたる集落の痕跡が確認されました。特に、区画施設とも思われる直角に曲がる溝跡や建物群を推測させる遺構の集中区域などは中世の館跡の可能性ががあります。加えて、多くの溝跡や井戸跡が確認され

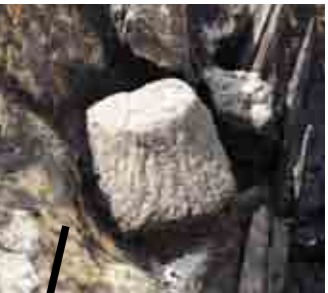
石鉢 (北東から)

土師器は赤褐色の素焼きの土器です。坏や高台付坏、甕などが出土しました。坏の底部切り離し痕や器形などから9~10世紀頃の所産と思われます。その他、石鉢、硯、砥石、管状土錘や少量ですが中近世の陶磁器が出土しました。

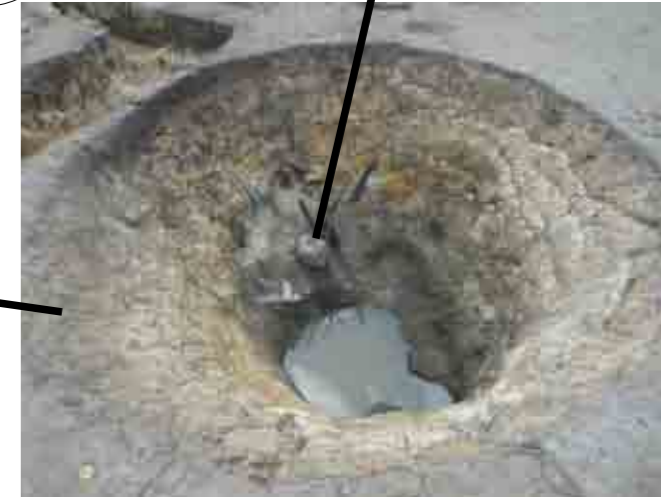
SE586 井戸跡 (北東から)

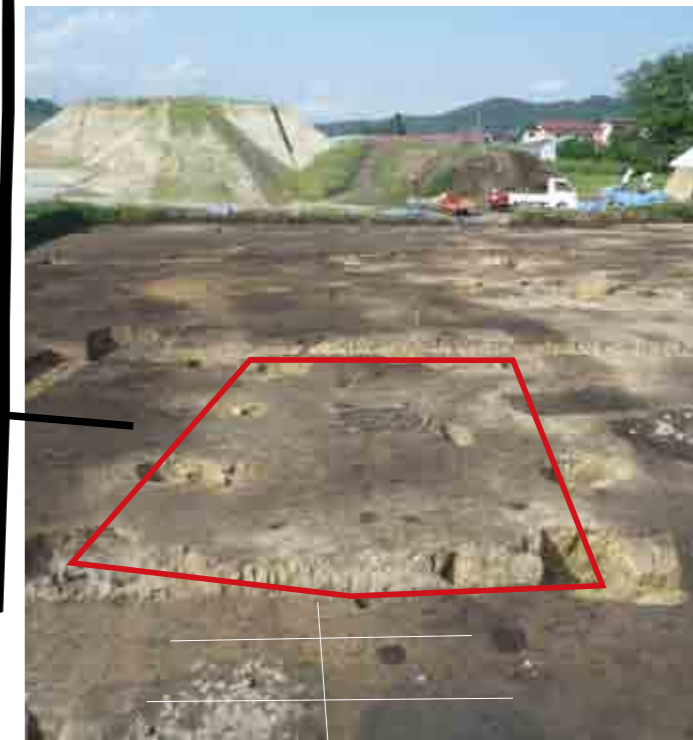
2間×3間の SB830 建物跡 (南から)

建物跡は、規模が2間×3間の南北軸のもの1棟が見つかりました。
