やまがたじょうさんのまる
山形城三の丸跡（第15次）

遺跡番号	201-003
調査次数	第15次
所在地	山形県山形市旅籠町
北緯・東経	38度42分02秒・140度56分02秒
調査委託者	山形県村山総合支庁建設部都市計画課
起回事業	山形広域都市計画道路事業3・2・5号旅籠町八日町線（山形市七日町地内）
調査面積	1,873㎡
受託期間	平成26年4月1日～平成27年3月31日
現地調査	平成26年6月2日～12月5日
調査担当者	齋藤健（現場責任者）・東海林弘和・板橋龍
調査協力	山形市教育委員会・村山教育事務所
遺跡種別	城館跡
時代	中世・近世
遺構	溝跡・土坑・柱穴・井戸跡
遺物	土師器・須恵器・陶磁器・金属器・石製品・木製品（文化財認定箱数：62箱）

調査の概要

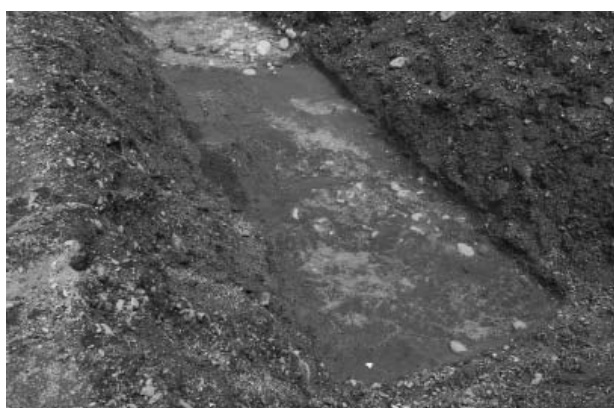
写真1 6区河川跡検出状況（南から）

3区と4区、6区は、鉄筋コンクリート建物が建てられていたため、基礎により深く破壊を受けて遺構は残存せず、近現代の盛土に遺物が混入しているだけであった。ただし、6区に近世の井戸と、礫層の地山に砂層の河川跡がわずかに残っていた。河川跡からは9世紀頃の須恵器や土師器片が少数出土している。

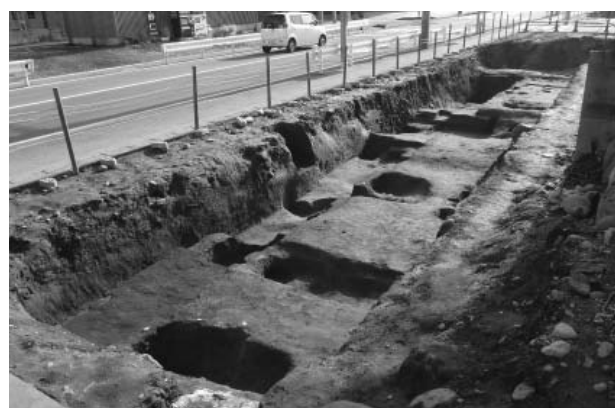
写真2 1区完掘状況（北西から）

1区で検出されたのはほとんど近代以降の掘り込みで、近代以前の遺構と確定できるものを確認することは出来なかったが、19世紀前半の波佐見産磁器^{はさみ}などの近世の遺物も散見された。

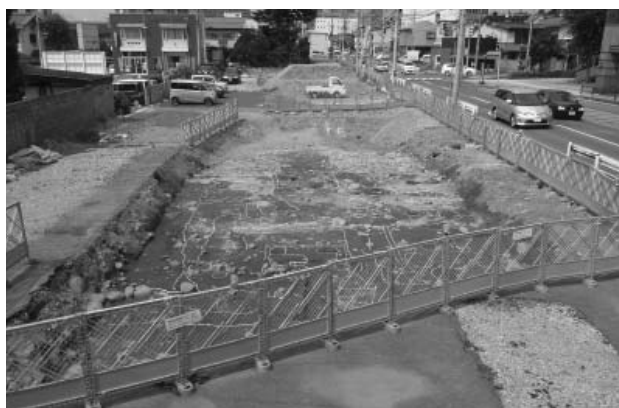
写真3 5区遺構検出状況全景（南から）

5区は、近世を通じて武家屋敷が存在した地区で、水野時代も「長屋」と呼ばれた藩士の住居が大手道沿いに並んでおり、現在でも多くの子孫が住んでいる。5区は、近代以降に盛土整地し木造家屋が建っていたため、遺構の残存状況が良好であった。近代まで使われていた石組の井戸など、幕末から近代にかけての遺構も多く検出した。その下から、東西方向に伸びる長さ20m以上、幅約4m、深さ約1mほどの大型の区画溝が検出された。法面は砂で整形し、短い存続期間の後に埋め戻されたような土層で、流水や滞水の痕跡も認められなかった。時期判定の手がかりとなるような遺物が出土せず、時期判定は困難である。しかし、次年度の調査予定区へ伸びており、次年度の調査で手がかりが見つかることを期待したい。また、この大型区画溝に該当すると思われる描き込みは、各時代の絵図面では確認できない。

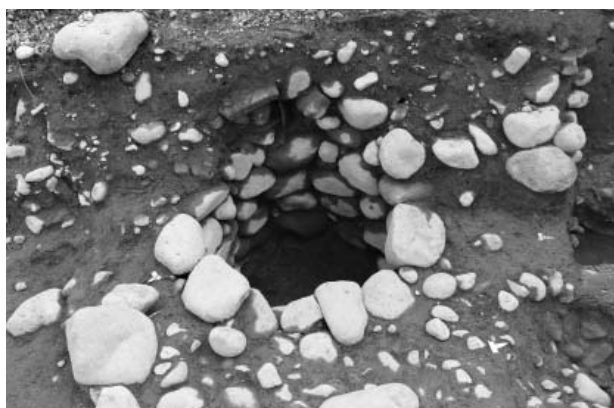
写真4 5区石組井戸完掘状況（北から）

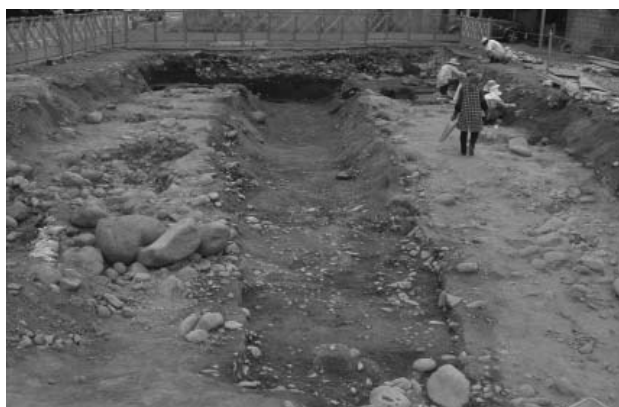
写真5 5区大型区画溝完掘状況（北から）

5区は近代に盛土をしており、遺構の残存状況が良かった。最も大きな成果は、5区を南北に縦断している長さ20m以上、幅約4m、深さ約1mの区画溝である。法面は砂層で調整しており、流水や滞水した形跡がうかがえない。さらに、この区画溝は各時代の城絵図には全く見当たらないもので、埋土にも遺物の混入はなく、一度に埋め戻されており、存続期間は極めて短かったとみられる。遺構の重複状況より少なくとも18世紀前半か

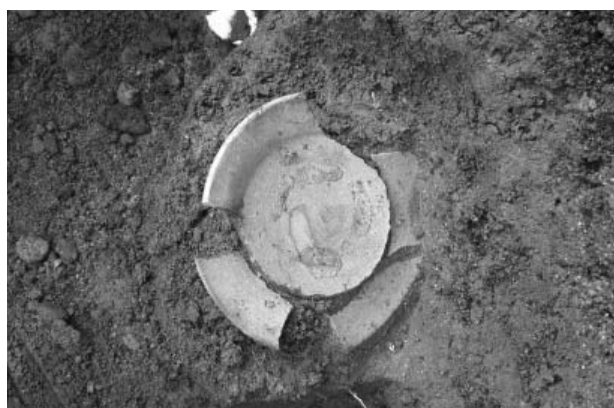
写真8 5区落ち込み出土肥前産陶器皿（東から）

5区の西壁面には落ち込みも観察できた。堆積土を観察すると、最下層より17後半頃と思われる肥前産の陶

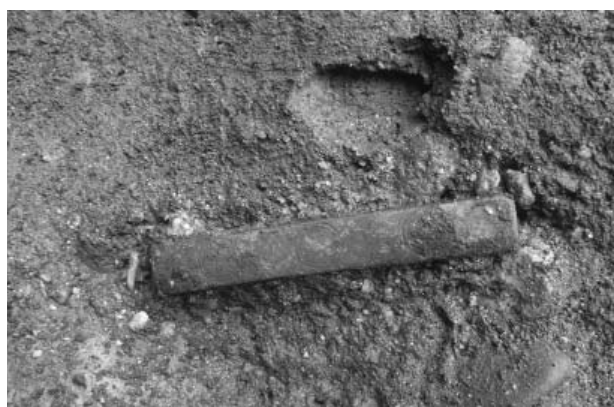
写真10 5区落ち込み出土小柄の柄（東）

器皿のほか、小柄の刀身と家紋のような模様がついた青銅製の柄が出土した。土層は、徐々に堆積した後、幕末から明治頃に盛土をしたように観察できる。この落ち込みは西側に徐々に深くなりながら調査区外へ伸びており、区画溝であると思われる。

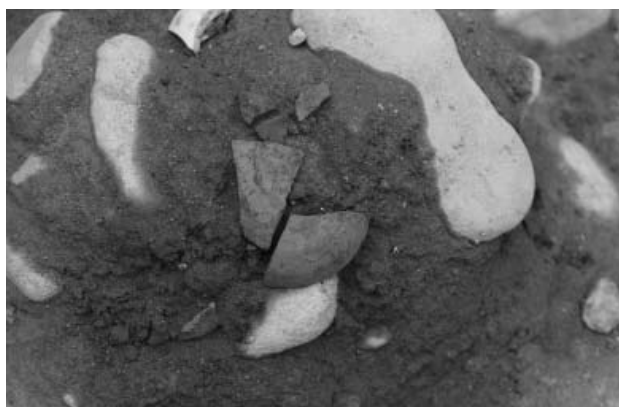
写真11 5区出土土師質皿（北から）

巴紋の軒瓦や灯明皿として使用した痕跡がある土師質皿、寛永通宝の他にも宋銭や明銭も出土している。

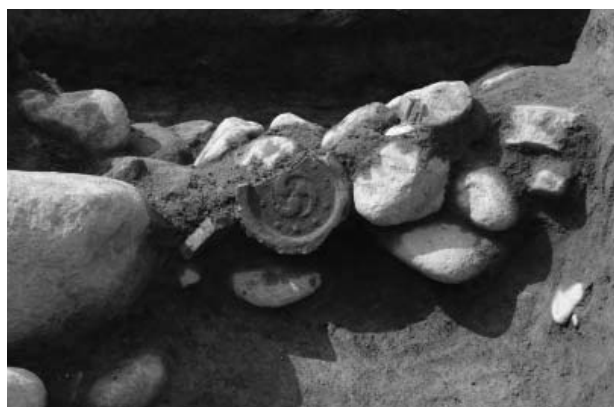
写真12 5区出土瓦（北から）
