新庄城二の丸跡

調査の概要

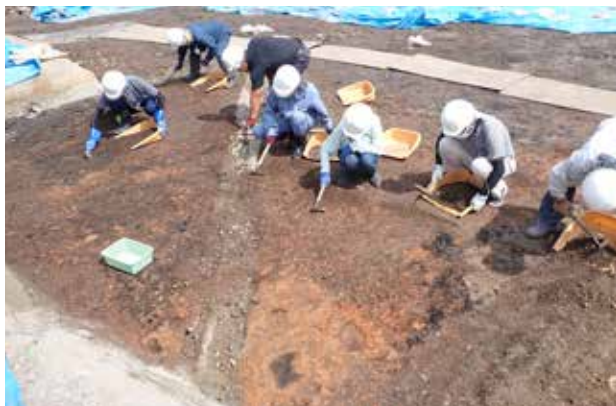
写真1 3区SX84 焼土遺構の調査（南より）

第2面の遺構として、焼土遺構、溝跡、礎石、柱穴、土坑、瓦廃棄遺構などが検出された（写真1・2・4～7・図3）。焼土遺構は戊辰戦争の火災に由来するもので、覆土に炭化材や炭化米を含む。SX84焼土遺構は強く焼けた面が広がっていた（写真1）。1区では江戸時

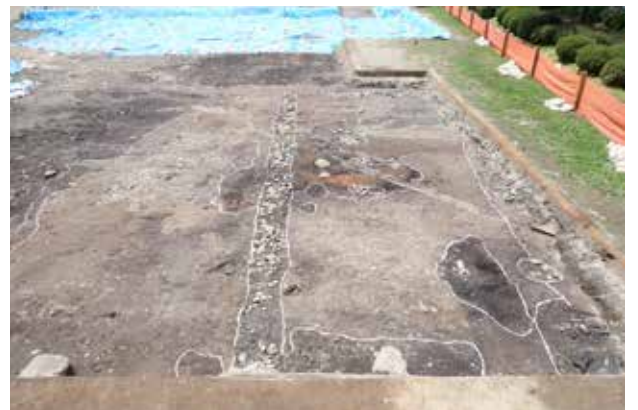
写真2 1区第2面の遺構検出状況（北より）

代の建物跡の礎石や柱穴が検出された（写真2）。大型の礎石は4ヶ所確認された。直径が50cmを超え、やや扁平な自然石や方形の割石を用いている（写真5）。いずれも外面に焼けた痕跡が残る。礎石は、掘り方を掘り土を入れ整地した上に据えられていた。長軸約50cmの礎石が間隔約1mで並ぶ礎石群も確認された（写真4）。周囲に焼面が広がり、建物に由来する炭化材が散在する。またSX75（写真6）などの瓦が大量に出土する廃棄場が3ヶ所確認された（図3青色部分）。

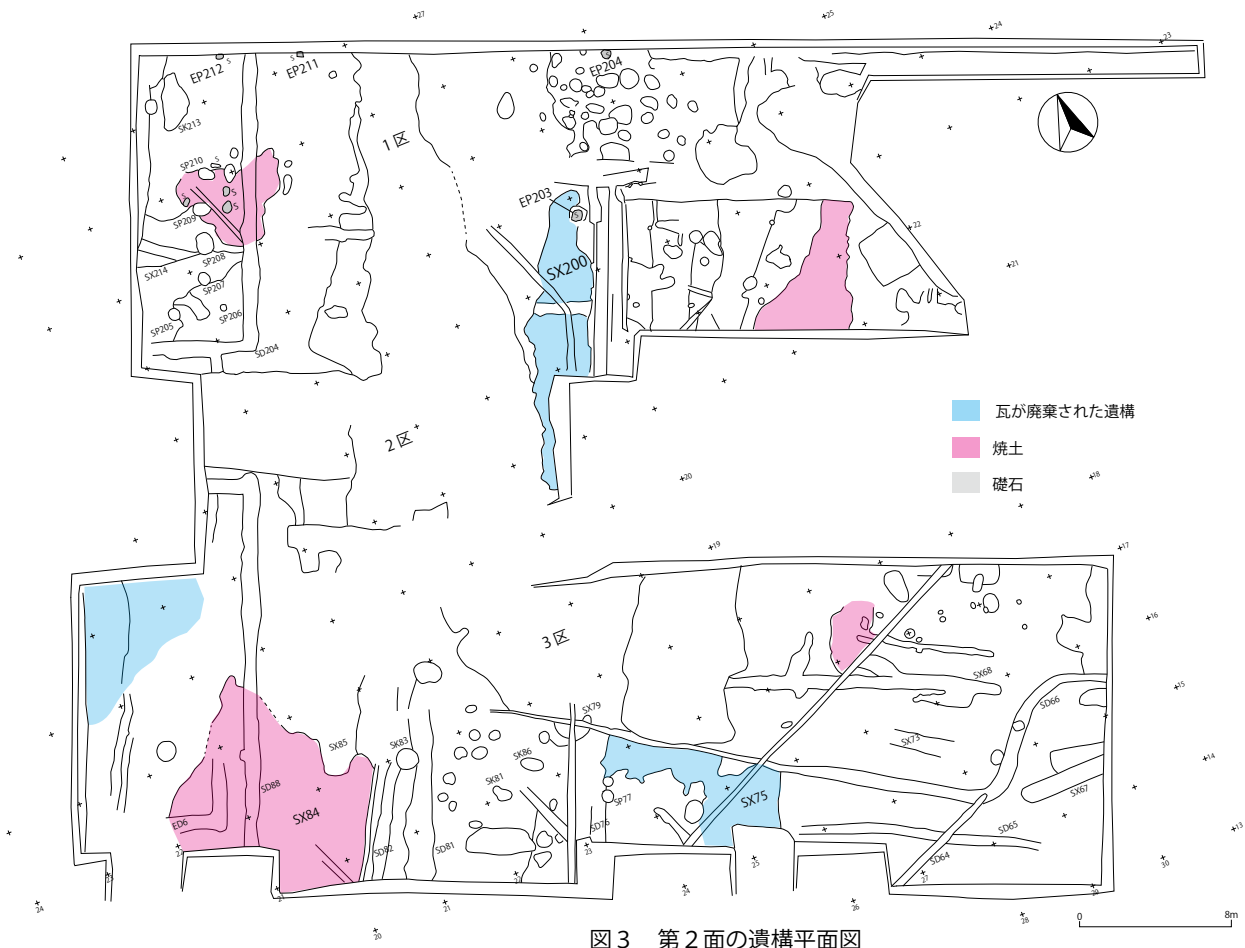
図3 第2面の遺構平面図

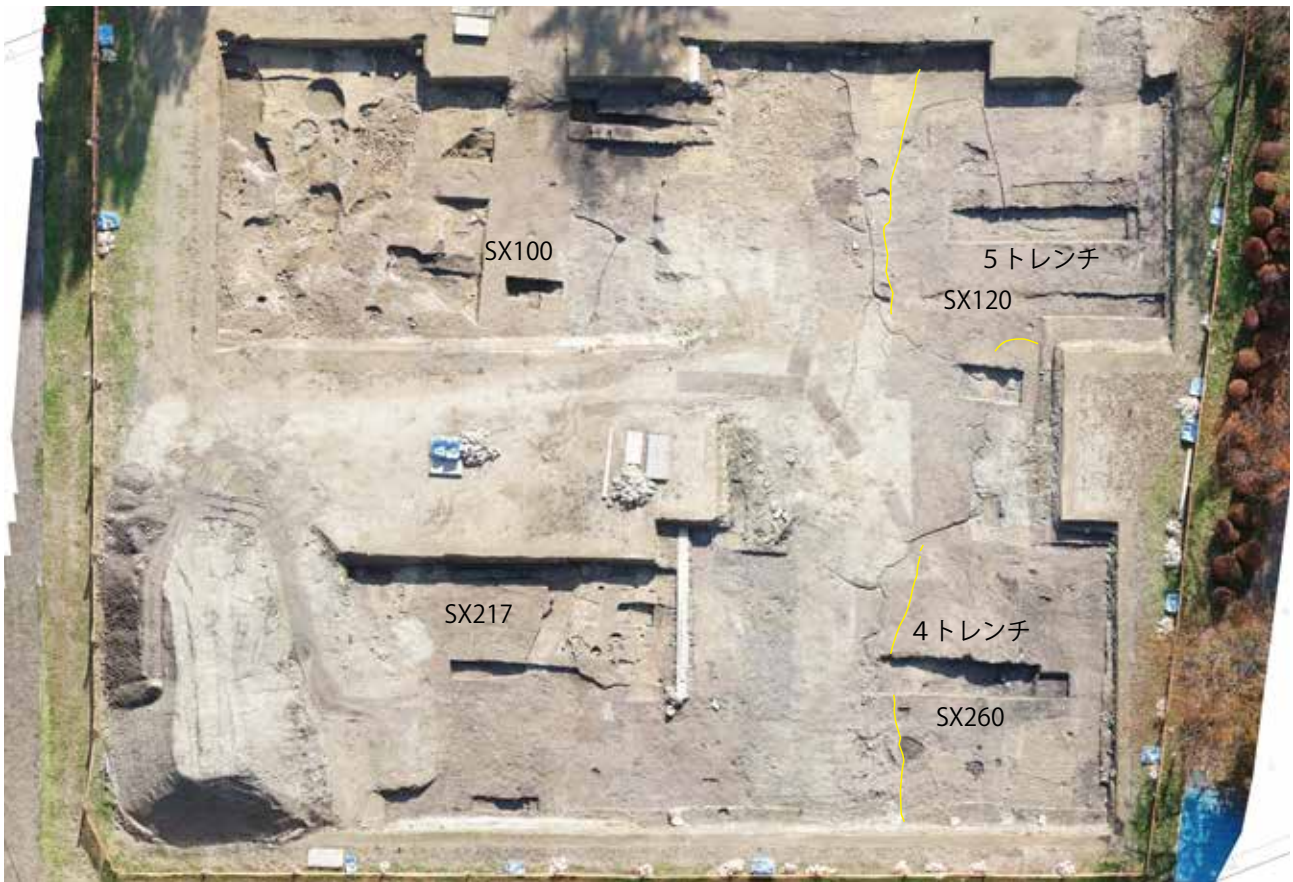
写真3 第3面調査区全景(北より)

北に延びる溝状の遺構や、土坑、柱穴などが検出された（写真9）。また、その西側にはSX100、SX217 落ち込み遺構が確認され（写真3）、整地し埋め立てられた事が判明した。調査区西側にも、北側のSX260、南側のSX120 整地層を検出し、トレンチを入れ深さを確認した所、瓦が密に入り固く整地された状況が確認され、深い所では約80～90cmに達した。築城当初は湿地的な地形であった場所を、大量の瓦と土砂を入れて整地した事が明らかとなった（写真8）。

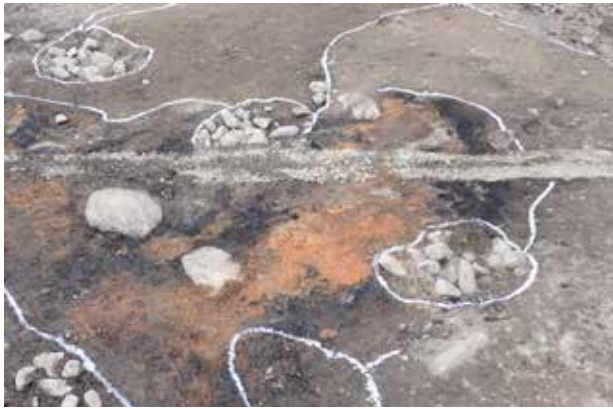
写真4 1区礎石群検出状況（北東より）

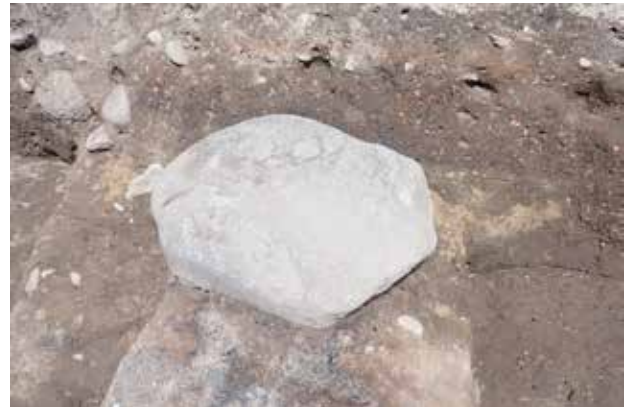
写真5 1区礎石（EP204）検出状況（南より）

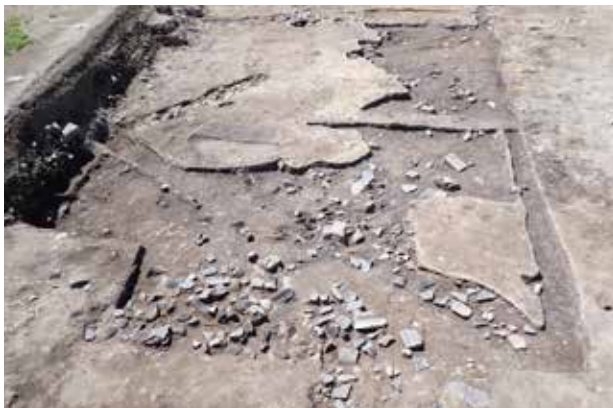
写真6 3区SX75瓦廃棄遺構（東より）

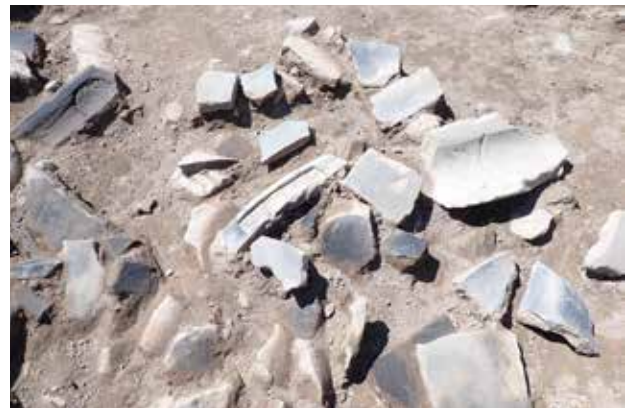
写真7 3区SX75瓦出土状況

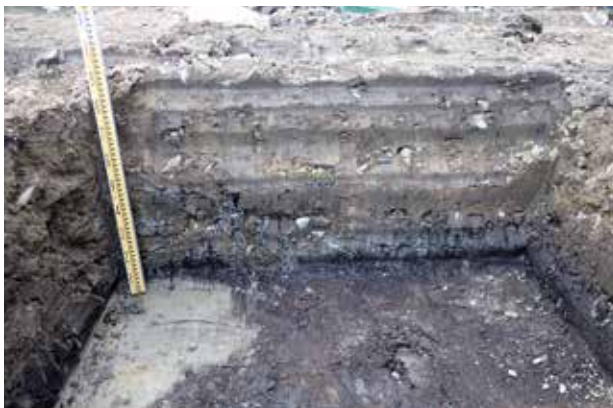
写真8 1区4トレンチの整地層断面（東から）

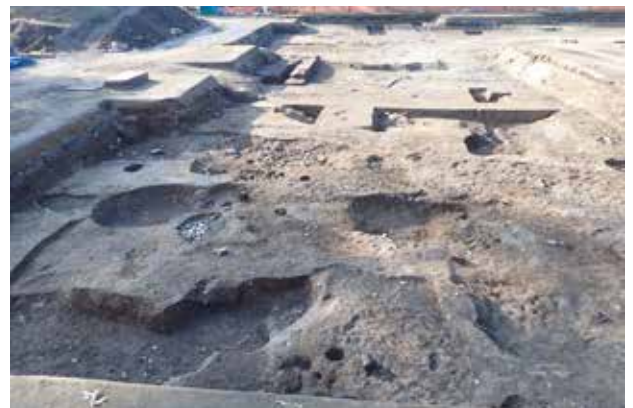
写真9 3区東側の遺構（東から）

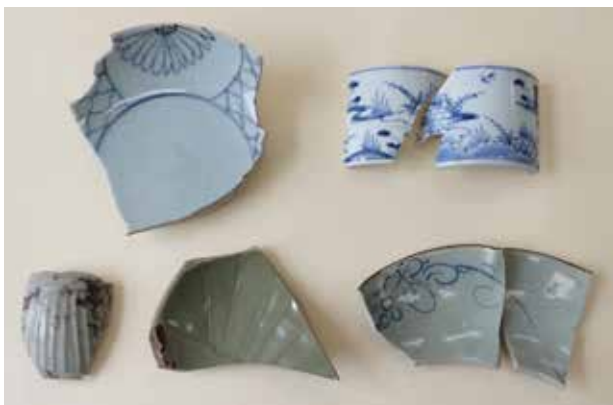
写真10 江戸時代の伊万里焼・波佐見焼（第3面出土）

遺物であるが、中世の遺物も僅かながら出土した。鎌倉時代と考えられる中国産の青磁碗、室町時代末から安土桃山時代にかけての須恵器系陶器甕、瀬戸・美濃産の天目茶碗、灰釉小皿、中国産の青花などがある。江戸時代の陶磁器は、肥前産がほとんどを占める。唐津焼は、小皿、碗、播鉢、鉢、大皿などが出土している。写真10は、第3面と整地層中から出土した磁器で、波佐見焼の染付皿、青磁瓶、伊万里焼の青磁皿、染付鉢などがある。17世紀後半を中心とする年代で、武家屋敷などから出土するランクが高い物である。

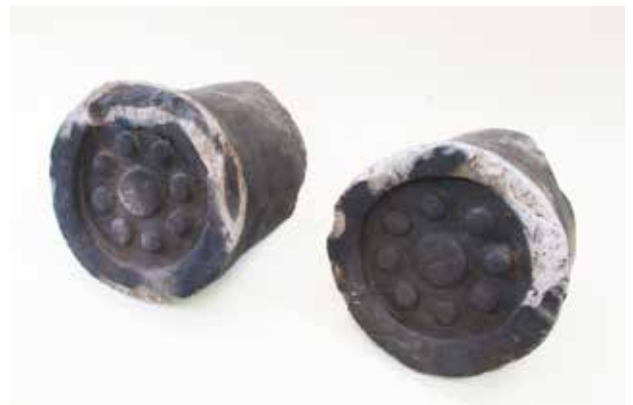
写真11 軒丸瓦

最も多く出土した遺物は江戸時代の瓦で、平瓦と丸瓦が中心である。写真11は、軒丸瓦である。新庄藩主戸沢家の家紋、「丸に九曜」文が入る。その他、鬼瓦や鯨瓦も出土した。鯨瓦は緻密な鱗状の文様を施した体部やヒレの一部と思われる部分がある。隅檜や主要な門に葺かれたと考えられ、不要となった瓦はこの場所にまとめて廃棄された事が判明した。その他、かわらけ、焼塩壺や、金属製品として釘、鉄砲の鉛玉、貨幣（一分金・寛永通宝）などが、石製品として砥石や硯が出土している。
